## KLEBRIGE ANGELEGENHEIT...!

Autoblitz Mayer in Schwaikheim hat die dauerhafte Lösung für für eklig-klebrige Schaltereinheiten im Maserati entwickelt.

Bericht aus „Der Dreizack“ 01/2019

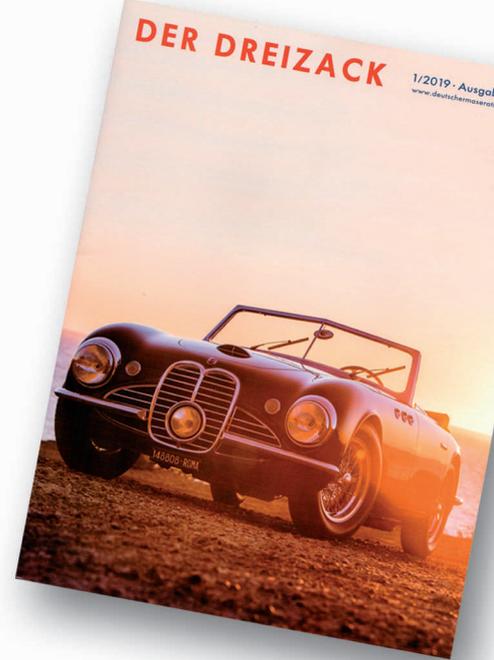
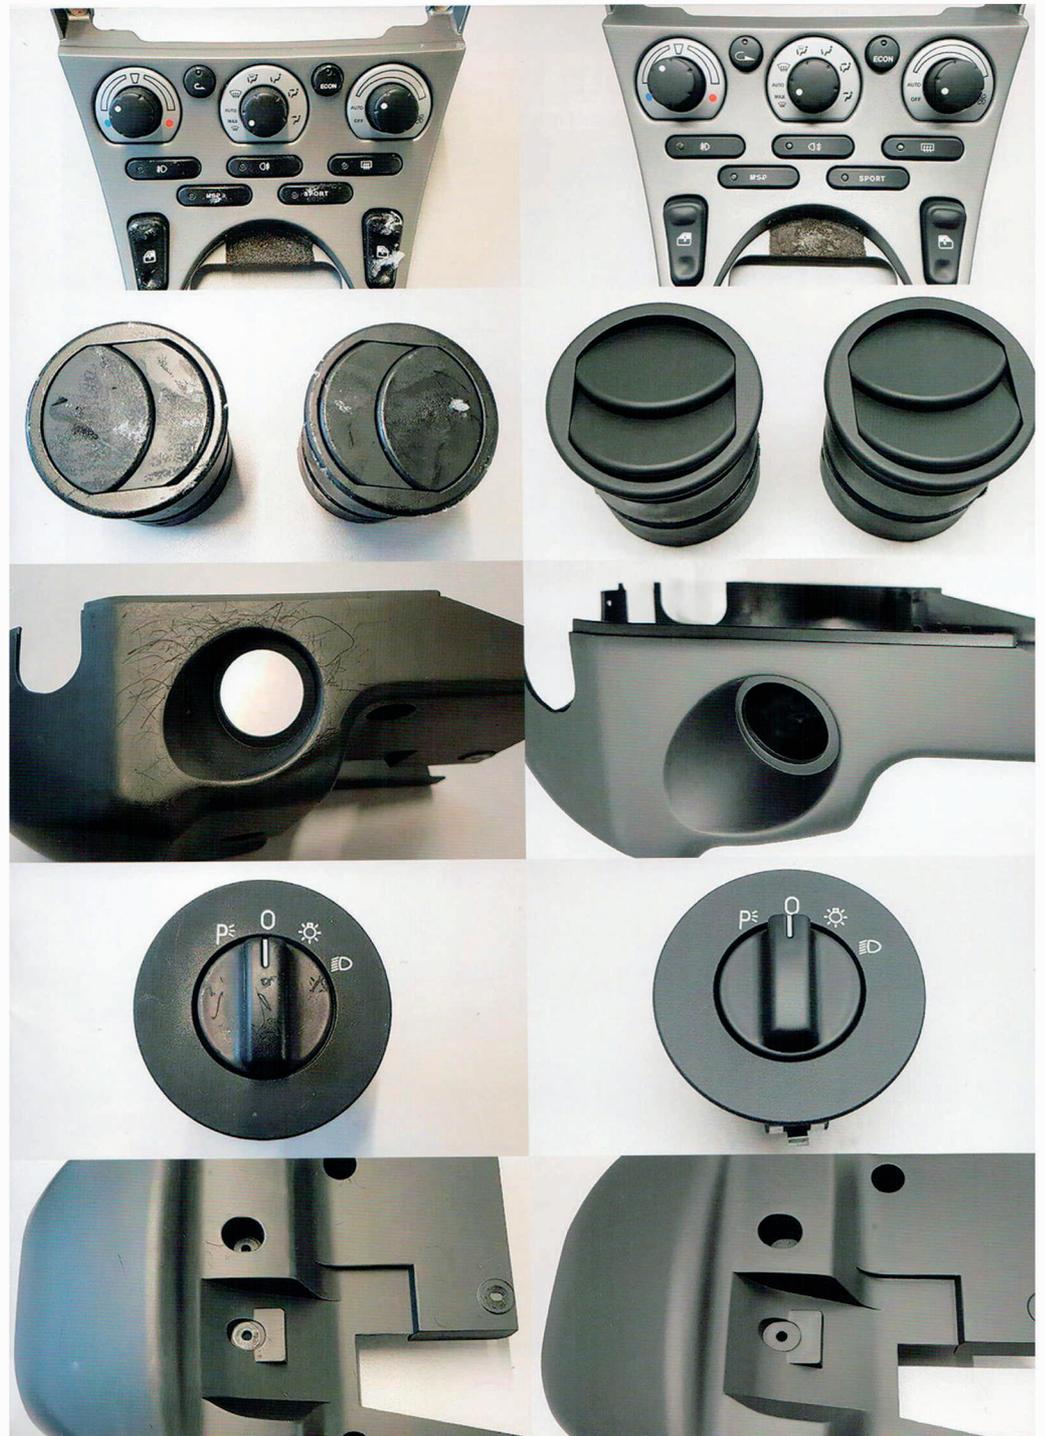
Vor einigen Jahren interessierte sich der Autor dieser Zeilen für einen Ferrari 355 Spider. Ein entsprechendes Fahrzeug wurde im Großraum München gefunden. Bei der Begutachtung mit einem Ferrari-Spezialisten fiel mir auf, dass die Plastikkonsolen und die Schalter um den Mittel-tunnel sehr fleckig und unschön aussahen. Und es war sogar noch schlimmer: es löste sich zudem die Oberflächenbeschichtung und das Ganze klebte auch noch.

Es ist aber wohl so, dass sich die Weichmacher (die sich in jedem Plastik bzw. Kunststoff finden) mit den Jahren verflüchtigen und für die wirklich unangenehme Kleberei verantwortlich sind. Dafür scheinen mehrere Faktoren wie chemische Reinigungsmittel, Schweißrückstände oder Kosmetika und natürlich auch die UV-Belastung den Zersetzungsprozess zu fördern.

vorher

nachher

Die Firma Autoblitz-Mayer aus Schwaikheim bei Stuttgart bietet nun Abhilfe an und bearbeitet Alerteile entsprechend. Die angegriffenen Teile müssen von den Kunden oder den Markenhändlern ausgebaut und angeliefert werden. Jeder Kunde bekommt seine eigenen Teile restauriert zurück.

„Es ist auch immer schwer zu sagen was unter der alten, klebrigen Beschichtung zum Vorschein kommt. Die Kunststoffe zeigen nach der Reinigung Risse, die unter der klebrigen Masse gar nicht zu sehen waren oder aber diese sind sehr grobporig und müssen erst mal vor den nächsten Arbeitsschritten überarbeitet werden. Nichts gleicht dem anderen, außer dass alle klebrig sind.“ Um einen ganzen Satz aufzuarbeiten, benötigt Auto-Blitz zwischen vier und sechs Wochen und gibt dafür eine Garantie von einem Jahr bei einer Neubeschichtung.
